UNIVERSIDAD ESTATAL A DISTANCIA  
VICERRECTORÍA ACADÉMICA  
ESCUELA DE CIENCIAS EXACTAS Y NATURALES  
MAESTRÍA PROFESIONAL EN MANEJO DE RECURSOS NATURALES  
CON ÉNFASIS EN GESTIÓN AMBIENTAL

**Impacto del uso de suelo y la hidrogeología sobre la calidad de los cuerpos de  
agua superficial en la microcuenca Santa Marta, Tarrazú, Costa Rica**

Proyecto profesional sometido a la consideración del Tribunal Examinador del Programa de Maestría Profesional en Manejo de Recursos Naturales de la Escuela de Ciencias Exactas y Naturales para optar por el grado de *Magister* con énfasis en gestión ambiental

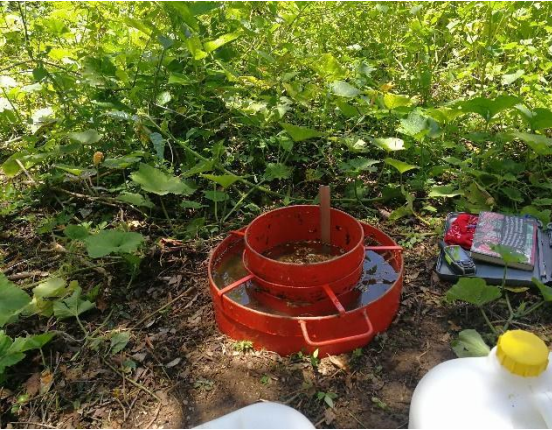
| | <p><b>Fotografía 2</b></p> <p>Fecha: 17/10/2022</p> <p>Lugar: Centro urbano de San Marcos.</p> <p>Descripción: Prueba de infiltración PI-5. Colocación de los anillos concéntricos.</p> |

Se realizaron doce pruebas de infiltración entre mayo y octubre de 2023. Se eligieron sitios cercanos a los puntos de muestreo de aguas, con diferentes combinaciones de litología y uso de suelo. También se consideró la factibilidad de los sitios para las pruebas, ya que estos requieren que sean accesibles con vehículo y contar con disponibilidad de agua. En la fotografía 2 del apéndice 6 se muestra una imagen de una prueba de infiltración.

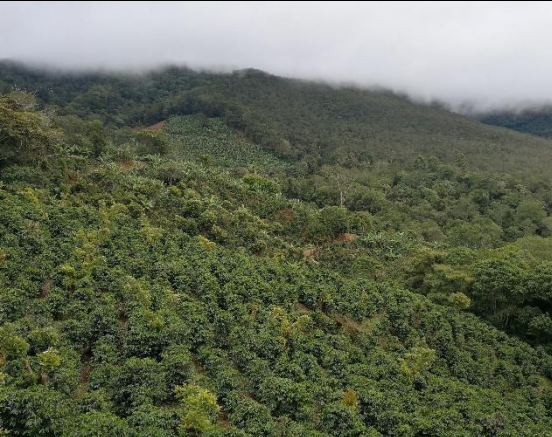
| | <p><b>Fotografía 3</b></p> <p>Fecha: 17/10/2022</p> <p>Lugar: Calle hacia Cerro La Trinidad, sobre la divisoria de aguas noroeste de la microcuenca.</p> <p>Descripción: Cultivos de café en la parte cercana, y área boscosa en la parte alta.</p> |

Los usos de suelo con menor cobertura son los pastos, que representa un 4% del área de estudio, y el de agua, que representa menos del 1%. Las áreas de pasto corresponden en su mayoría a lotes baldíos o potreros circunscritos dentro de las zonas urbanas. El mapa de uso de suelo se muestra en la figura 5. En la tabla 8 se resumen los porcentajes de distribución de los diferentes tipos de uso de suelo identificados, y una imagen de estos usos se muestra en la fotografía 3 en el apéndice 6.

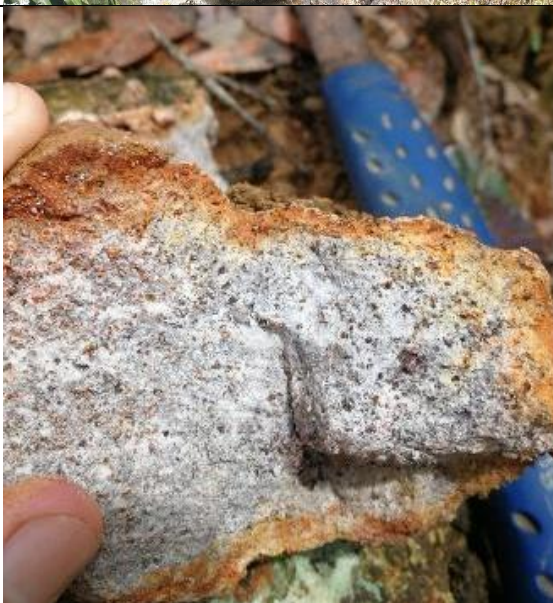
#### **Fotografía 5**

Descripción: Aspecto de las lavas de la Formación Grifo Alto con alteración hidrotermal.

En cuanto a la geología estructural, se describen tres sistemas importantes de fallas (Denyer y Arias, 1990; Obando, 2011; Arredondo, 2015). El más cercano a la microcuenca es un sistema de fallas regionales con rumbo norte-sur dentro del que destaca la falla Jaris (Obando, 2011). Este sistema cruza desde el suroccidente de los cerros de Escazú hasta el sector de la Zona de los Santos (Arredondo, 2015). Imágenes de los diferentes tipos de litología descritos se muestran en las fotografías 5 a la 8 del apéndice 6.

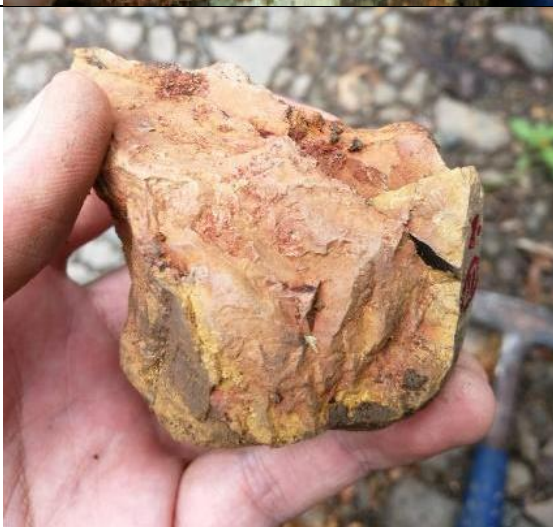
#### **Fotografía 6**

Descripción: Aspecto de las areniscas y depósitos sedimentarios de la Formación Caraigres.

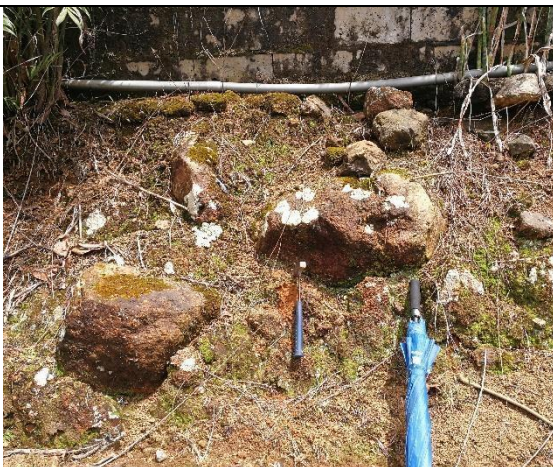
### **Fotografía 7**

Descripción: Depósitos de aluvión sobre los que se asienta el poblado de San Marcos.

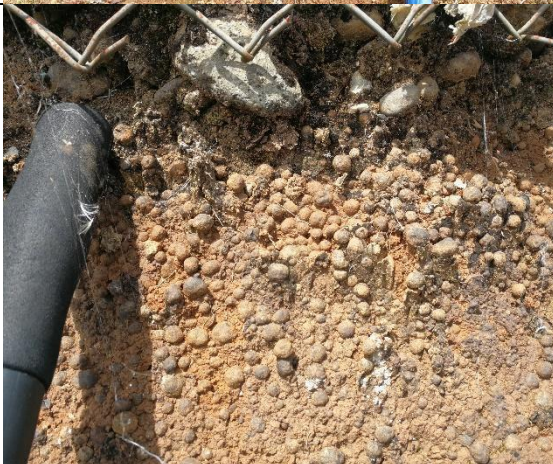
### **Fotografía 8**

Descripción: Depósitos de ceniza observados en la parte bajo de la microcuenca.

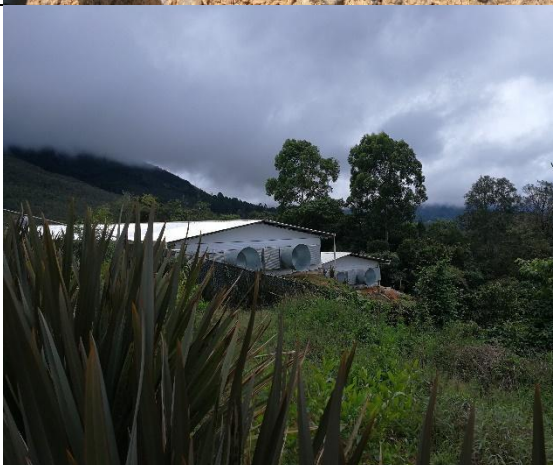
### **Fotografía 9**

Descripción: Centro de crianza de cerdos cercano a la divisoria de aguas noroeste de la microcuenca.
