UNIVERSIDAD ESTATAL A DISTANCIA
VICERRECTORÍA ACADÉMICA
ESCUELA DE CIENCIAS EXACTAS Y NATURALES
Programa de Maestría en Manejo de Recursos Naturales

***Calidad físico-química y bacteriológica del agua para consumo humano
de la microcuenca de la quebrada Victoria,
Curubandé, Guanacaste, Costa Rica,
año hidrológico 2007-2008***

Bi Yun Zhen Wu

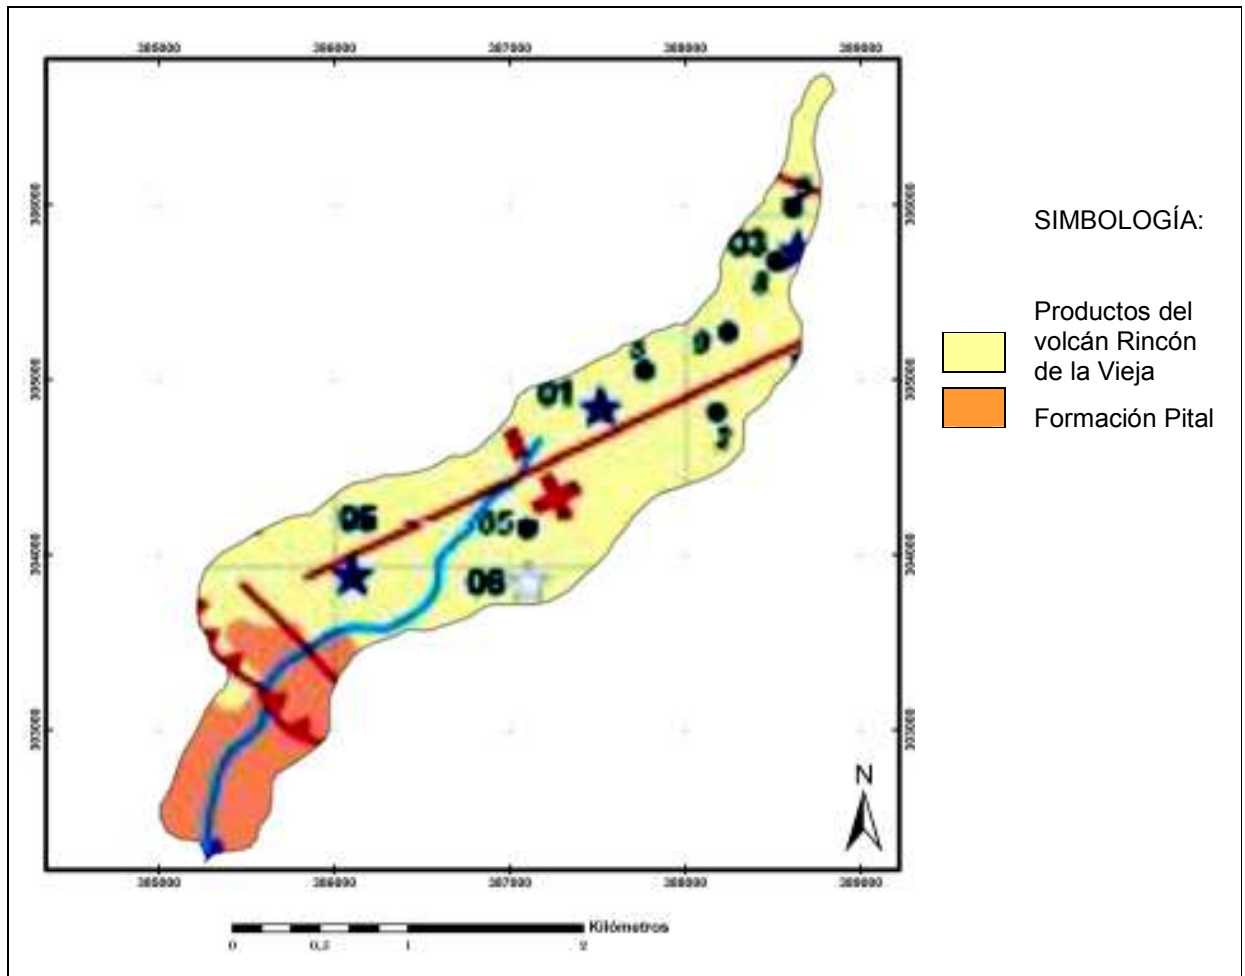
Figura 2. Geología de la microcuenca de la quebrada Victoria, Curubandé, Guanacaste, Costa Rica.

Las aguas de la quebrada Victoria escurren principalmente entre los productos recientes del Rincón de la Vieja sobre los depósitos de origen epiclástico (lahares) en su parte alta y media, en donde la mayoría de los drenajes de los ríos alcancen la base del mismo (típicamente a elevaciones entre 500 y 600 m). En tanto, en su parte baja, discurren entre algunos flujos piroclásticos de la Formación Pital y en las lavas de la Formación Alcántaro hasta su desembocadura en el río Colorado (Chavarría *et al.* 2006).

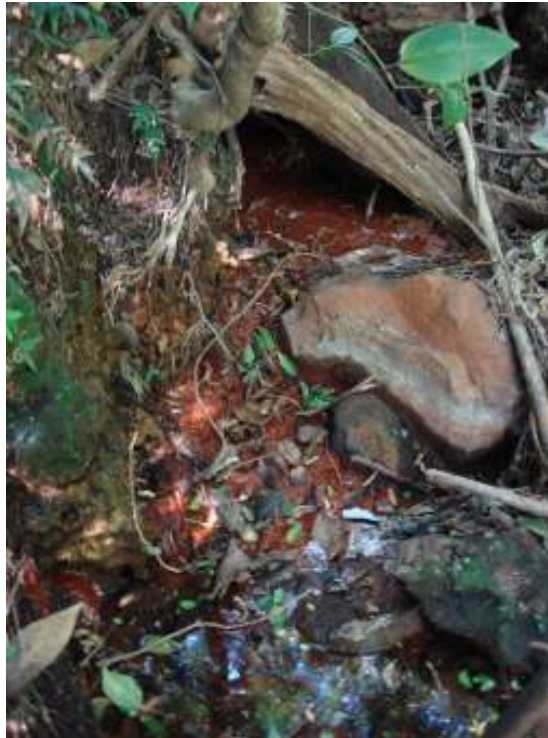
Figura 10. Presencia de óxido de hierro en la naciente El Mall (sitio 7).

En las áreas aledañas al sitio 7 se encontró óxidos de hierro, rojizo (Figura 10), lo que explica el aumento de la acidez del agua desde esta naciente hacia cuenca abajo (pH medio de 4,73) y una dismunición hacia cuenca arriba (pH medio de 6,49). Los sitios 1 a 7 se caracterizan por tener bajo contenido de bicarbonato (< 10 ppm), mientras que, el de los sitios 8 a 15 es mayor (entre 10 y 50 ppm), lo que explica el incremento de pH con respecto al primer grupo.

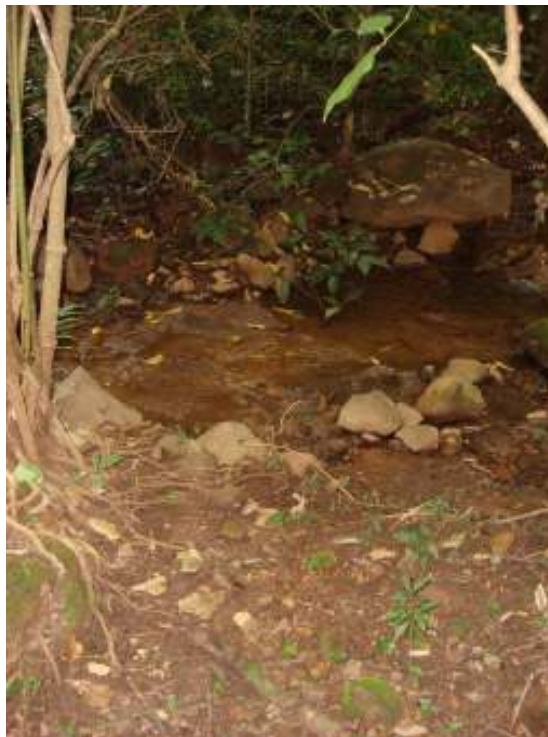
Figura 11. Erosión hacia el sitio 14, naciente Cementerio Indígena, de la red de muestreo de la microcuenca de la quebrada Victoria, Curubandé, Guanacaste, Costa Rica.

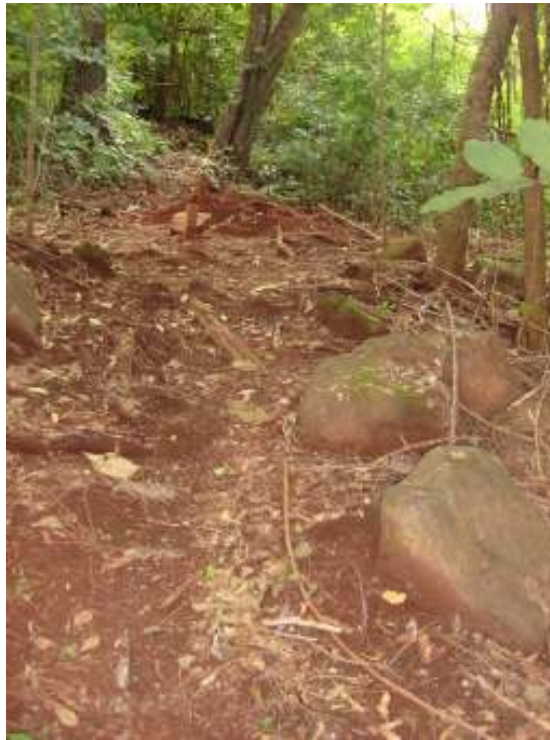
Figura 12. Pendiente y tipo de suelo de la zona alrededor de la naciente Cementerio Indígena (sitio 14).

Este parámetro se relaciona con los sedimentos en el sentido de la cantidad de materia en suspensión, por lo tanto estos deterioran la calidad del agua (Ongley, 1997). El suelo de las áreas aledañas al sitio 14 presentan pendiente pronunciada y es arcillosa (Figura 12), por lo que facilita el arrastre de sedimentos por escorrentía superficial y se refleja en un incremento de seis veces (31,50 UNT en la época de transición y 5,00 UNT en la época seca) de la turbiedad de su

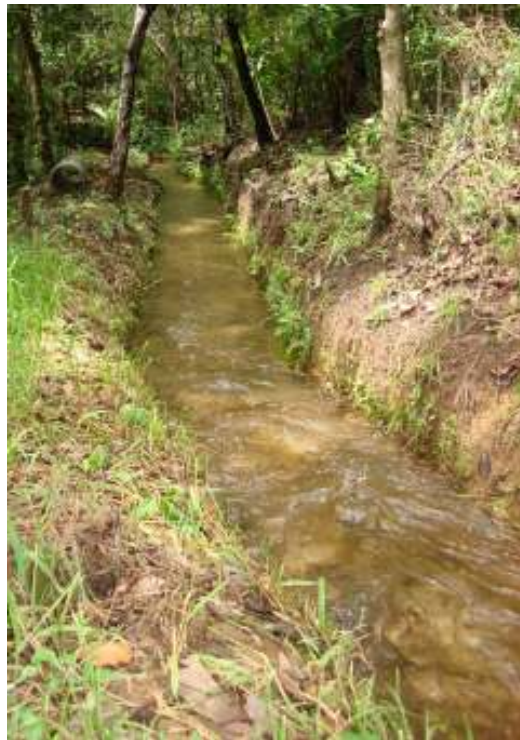
Figura 14. Erosión en los bordes del sitio 4.

El segundo muestreo de la época lluviosa se realizó en noviembre del 2007, justamente después de la tormenta tropical Noel que ocurrió en octubre (Sánchez, 2007a). Se observó erosión considerable en la mayoría de los bordes del sitio 4, tal como se observa en la Figura 14, lo que explica el aumento de 10 veces en el contenido de coliformes fecales. Los resultados indican que la calidad del agua se deteriora por la escorrentía superficial y arrastres del suelo, que impactan sobre su calidad bacteriológica (Oliver *et al.* 2005).

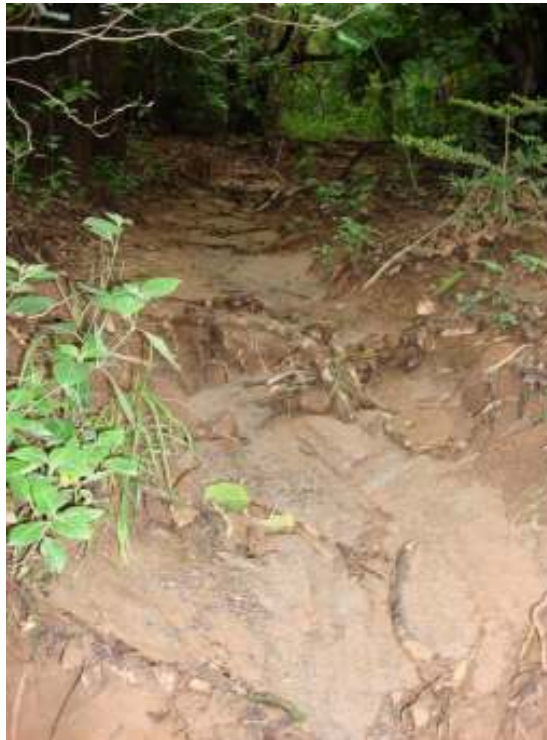
Figura 15. Cárcavas encontradas antes de la Naciente PGP-05 durante el muestreo de la época lluviosa.

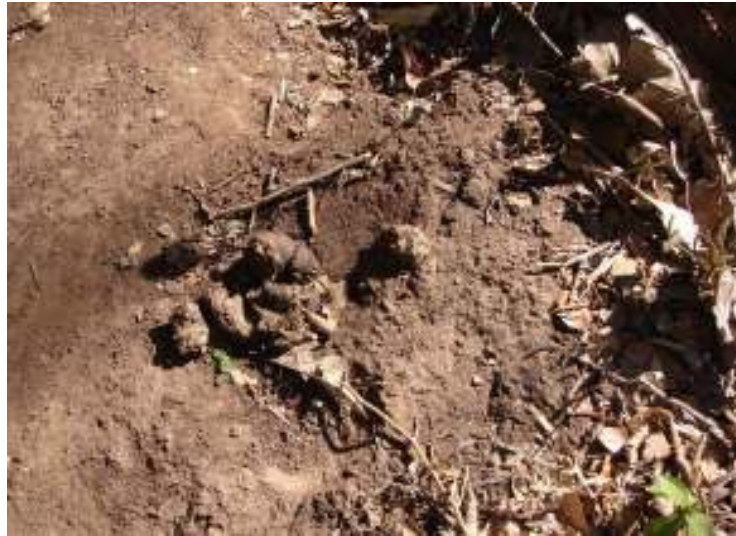
Figura 16. Estiércol en la vereda desde Naciente PGP-05 hacia Casas de Máquina del campo geotérmico Las Pailas.

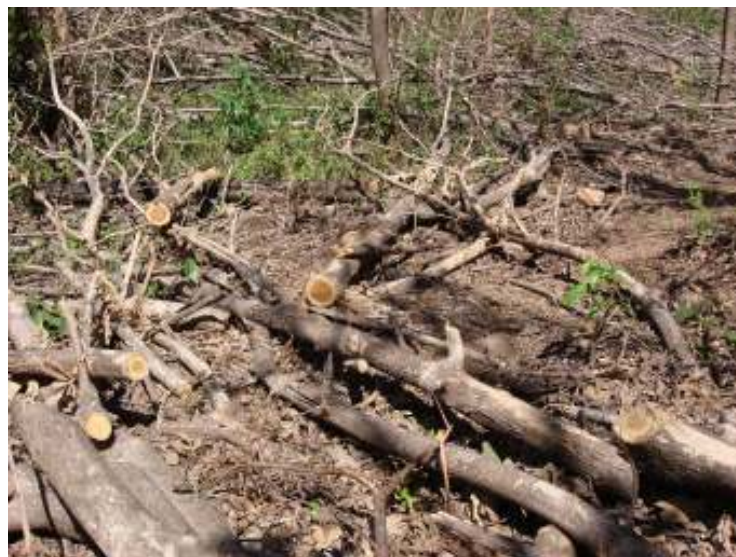
Figura 17. Tala de árbol en el sitio 13, naciente El Higuerón, de la red de muestreo de la microcuenca de la quebrada Victoria, Curubandé, Guanacaste, Costa Rica.

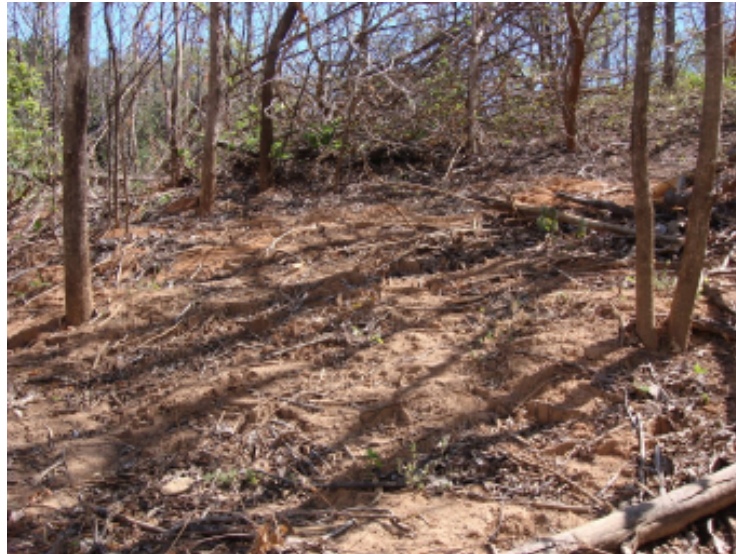
Figura 18. Erosión hacia el sitio 13, nacimiento El Higuerón, de la red de muestreo de la microcuenca de la quebrada Victoria, Curubandé, Guanacaste, Costa Rica.

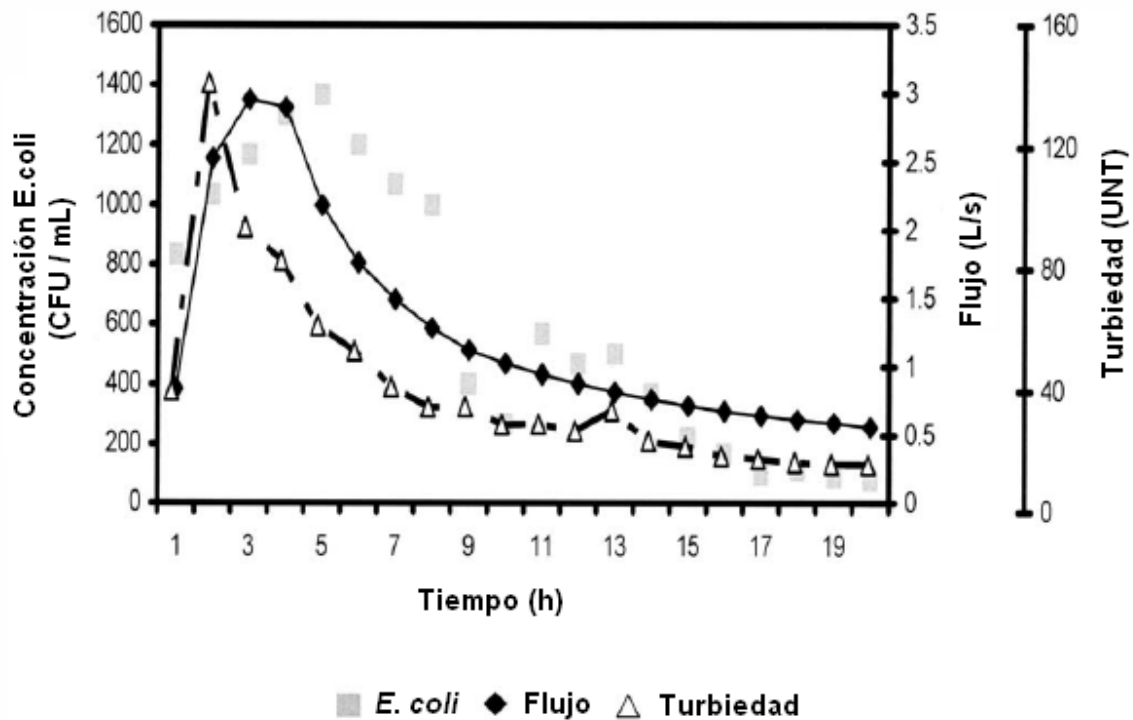
Figura 20. Hidrograma de relación de la concentración de *E. coli* y turbiedad de la época de invierno.

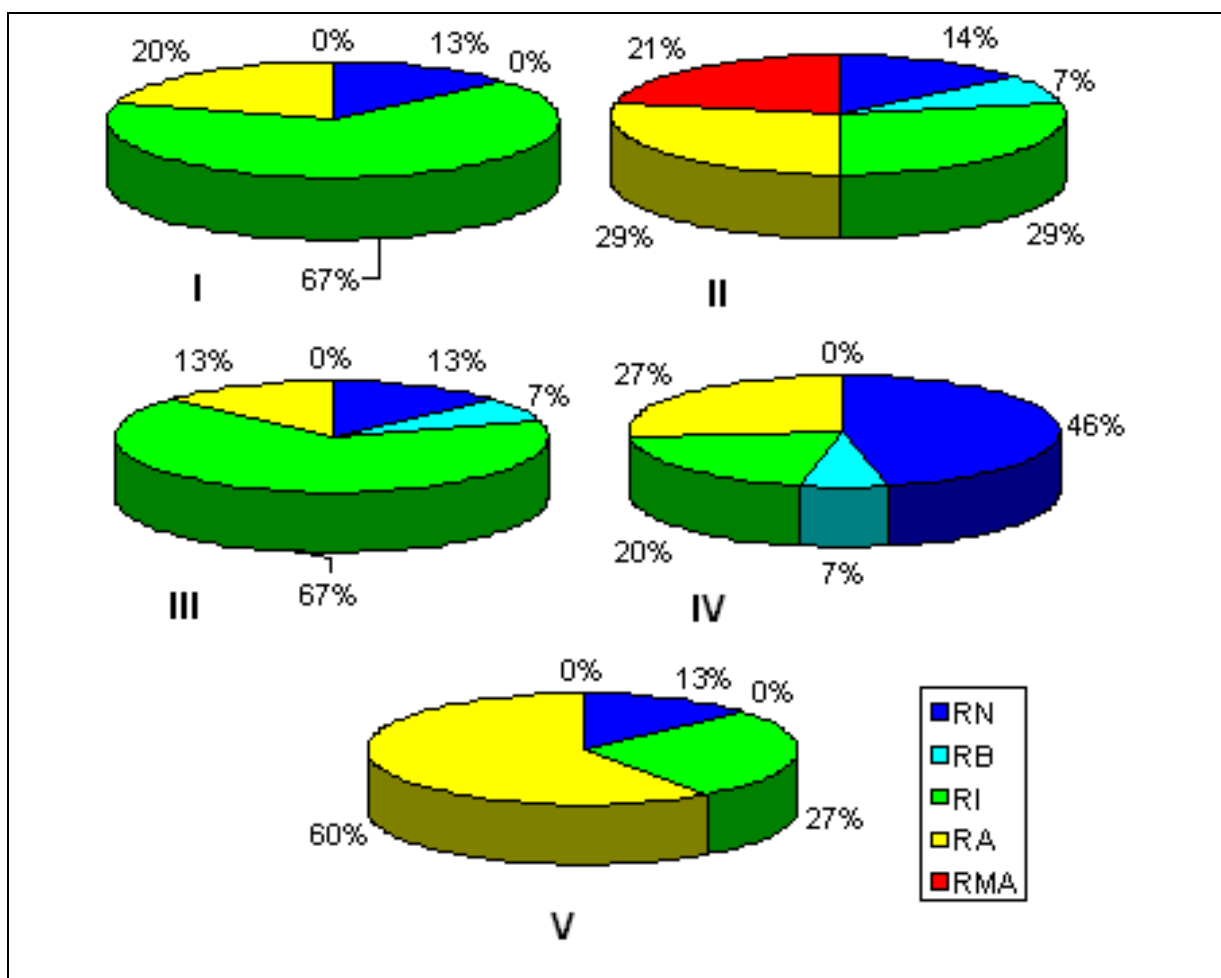
Figura 30. Porcentajes de nivel de riesgo de contaminación del agua de la microcuenca de la quebrada Victoria durante un año hidrológico.

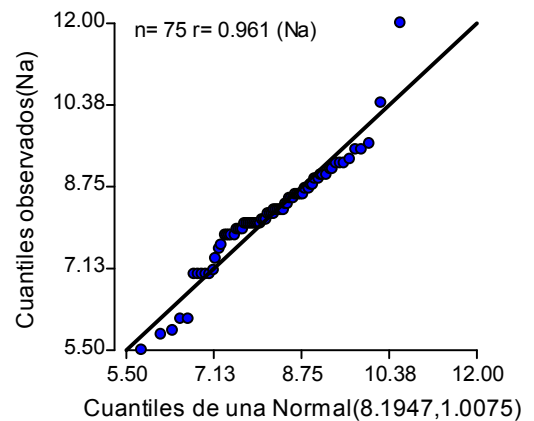
Gráfico 8b: Relación de datos observados en función de la normal del sodio.

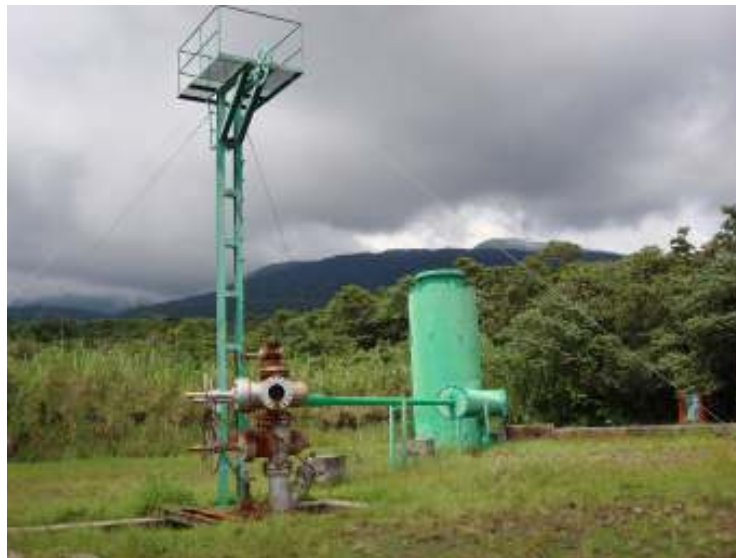
Foto 28. Pozo geotérmico profundo construido (PGP-03).

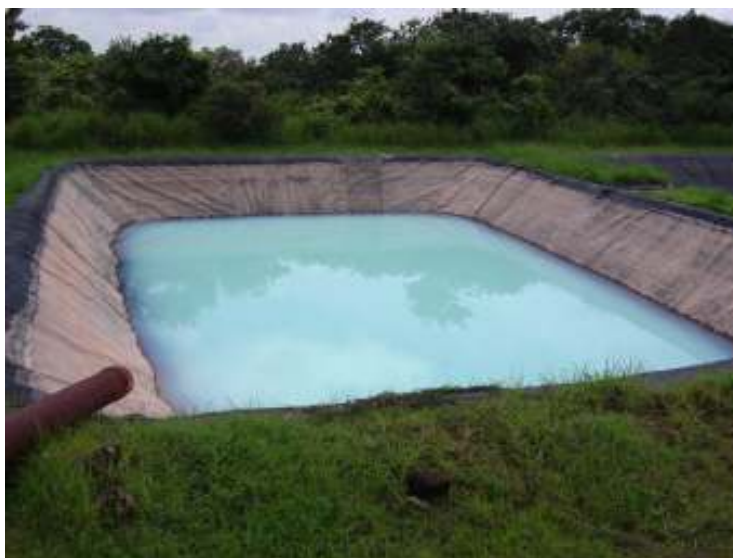
Foto 29. Laguna de sedimentación para descarga de agua geotérmica (PGP-04).
Autora: Bi Yun Zhen Wu, 2008.
